Il crollo della diga di Teton *

P. SEMBENELLI **

SOMMARIO: Viene descritto il crollo della diga di Teton, negli Stati Uniti, verificatosi nel giugno del 1976. Vengono riportati ampi stralci del Rapporto della Commissione d'Indagine incaricata dell'individuazione delle cause del crollo, ivi comprese le conclusioni raggiunte.

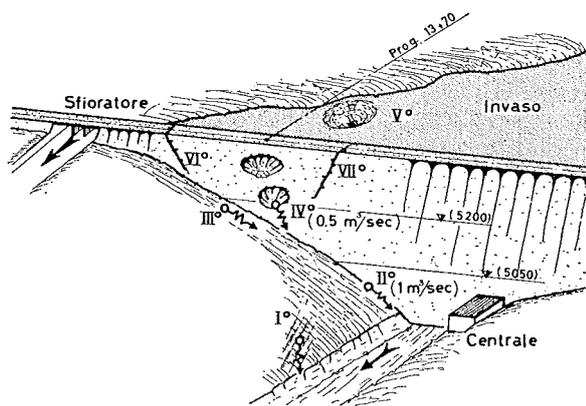
Il 5 giugno, poco dopo le ore 7.00, quando si iniziarono le prime osservazioni del fenomeno, acqua fangosa scorreva a circa $600 \div 850$ l/s dalla roccia in spalla destra circa a quota 5045 ft e un rigagnolo d'acqua torbida scendeva da quota 5200 ft. Entrambe le perdite apparivano alla giunzione tra il rilevato e la spalla destra ed ambedue aumentarono notevolmente nelle tre ore successive.

Alle 10.30 circa una larga perdita di circa 450 l/s apparve sul fronte del rilevato (forse accompagnata da un forte fragore che fu udito in concomitanza) a quota 5200 ft, a circa 4,5 m dalla spalla destra in prossimità della piccola filtrazione osservata in precedenza alla stessa quota.

La nuova perdita si allargò e sembrò emergere da un tunnel di circa 2 m di diametro, quasi perpendicolare all'asse diga, circa all'altezza della progressiva 15 + 25, e che entrava

Fig. 2. - Fenomeni visibili prodottisi durante la rottura della diga di Teton U.S.A. In sequenza: I - 3 giugno; II - 5 giugno ore 7.00; III - 5 giugno; IV - 5 giugno ore 10.30; V - 5 giugno ore 11.00; VI - 5 giugno ore 11.30; VII - 5 giugno ore 11.55 (quote in piedi).

circa 10 m nel corpo diga. Il tunnel divenne una voragine che si sviluppava sul fronte del rilevato e si addentrava nel corpo diga curvando verso la spalla destra.

Alle 11.00 circa nel serbatoio si formò un vortice, attorno alla progressiva 14 + 00, sul paramento di monte della diga. Alle 11.30 un imbuto di dimensioni ridotte si aprì temporaneamente davanti alla voragine che si stava sviluppando sul paramento di valle, vicino alla cresta della diga. Poco dopo, alle 11.55, la cresta della diga cominciò a crollare in un punto tra il vortice e la testa della voragine che si andava allargando. Il crollo continuò poi come un semplice allargamento del canale attraverso il quale si scaricava il serbatoio.

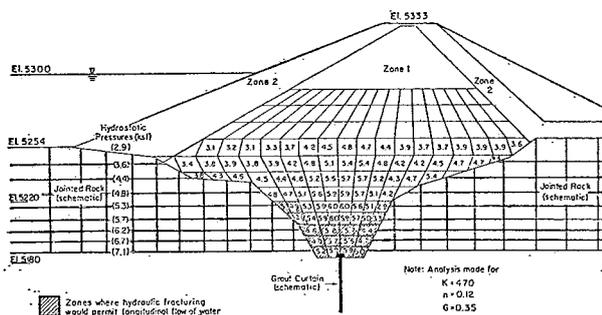
Fig. 3. - Valori delle tensioni principali minori nel piano alla progressiva 13 + 70 della diga di Teton, U.S.A., calcolati col metodo degli elementi finiti.

8. La geometria dei taglioni, con le loro ripide sponde, contribuì a produrre un effetto d'arco trasversale che diminuì le sollecitazioni nel nucleo verso la base dei taglioni e favorì la formazione di fessure che avrebbero poi portato all'apertura di tunnels attraverso il materiale erodibile del nucleo. Effetti d'arco dovuti a irregolarità del fondo dei taglioni ed effetti d'arco nei pressi di irregolarità minori e sporgenze certamente aumentarono la riduzione di sforzi.

9. Calcoli tensionali eseguiti con il metodo degli elementi finiti indicarono che alla base del taglione, circa all'altezza delle progressive 14 + 00 e 15 + 00, l'effetto d'arco era tale che la pressione dell'acqua avrebbe potuto superare la somma delle pressioni laterali e la resistenza a trazione del materiale del nucleo. Perciò una rottura per frattura idraulica era una possibilità teorica e può aver prodotto passaggio di acqua alla base del taglione tra le progressive 14 + 00 e 15 + 00 ed erosione del materiale del nucleo nel taglione.

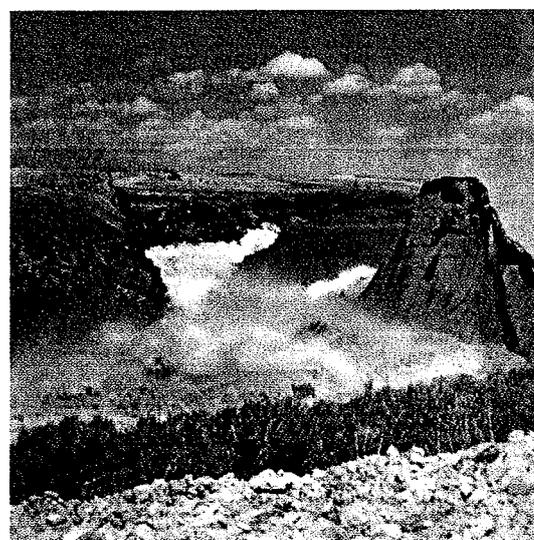
Fig. 4. - Il crollo della diga di Teton, U.S.A. documentato con foto scattate nell'arco di circa un'ora.

13. Sin dalla prima sessione di lavoro, la Commissione riferì che sembrava che il crollo della diga fosse avvenuto per erosione regressiva, un processo per il quale il materiale del rilevato viene eroso internamente e trasportato dall'acqua che passa attraverso qualche condotto nel rilevato. Questa conclusione rimane valida. Le indagini della Commissione sono state da allora volte a stabilire la modalità più probabile per cui tale fenomeno di erosione sia cominciato. La Commissione considera che due possibilità sono da sospettare. Esse possono essersi verificate ciascuna separatamente o entrambe in concomitanza. La prima può essere stata lo scorrere dell'acqua contro il materiale altamente erodibile e non protetto che riempiva il taglione e attraverso le fratture non sigillate della roccia immediatamente al di sotto del tappeto di calcestruzzo in prossimità della progressiva 14 + 00 con la conseguente apertura di un tunnel di erosione su tutta la base del nucleo nel taglione. La seconda, il cedimento causato da deformazioni differenziali o frattura idraulica del materiale del nucleo che riempiva il taglione. Anche questo cedimento avrebbe portato alla formazione di tunnels di erosione attraverso al nucleo nel taglione che avrebbero permesso una rapida erosione interna.
